Volvo V40 1998 a. 1,8 85kW termostaadi vahetus (vers. 1.1)

AJAKULU 30 min

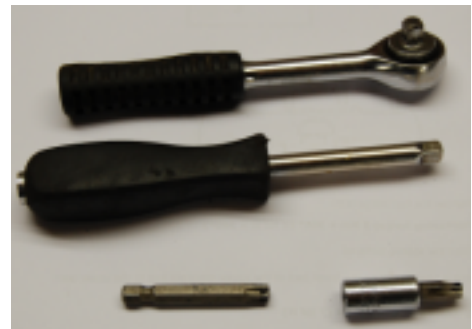
- Anum jahutusvedeliku jaoks
- Narre
- Pikendus
- Torx 30
- Torx 40

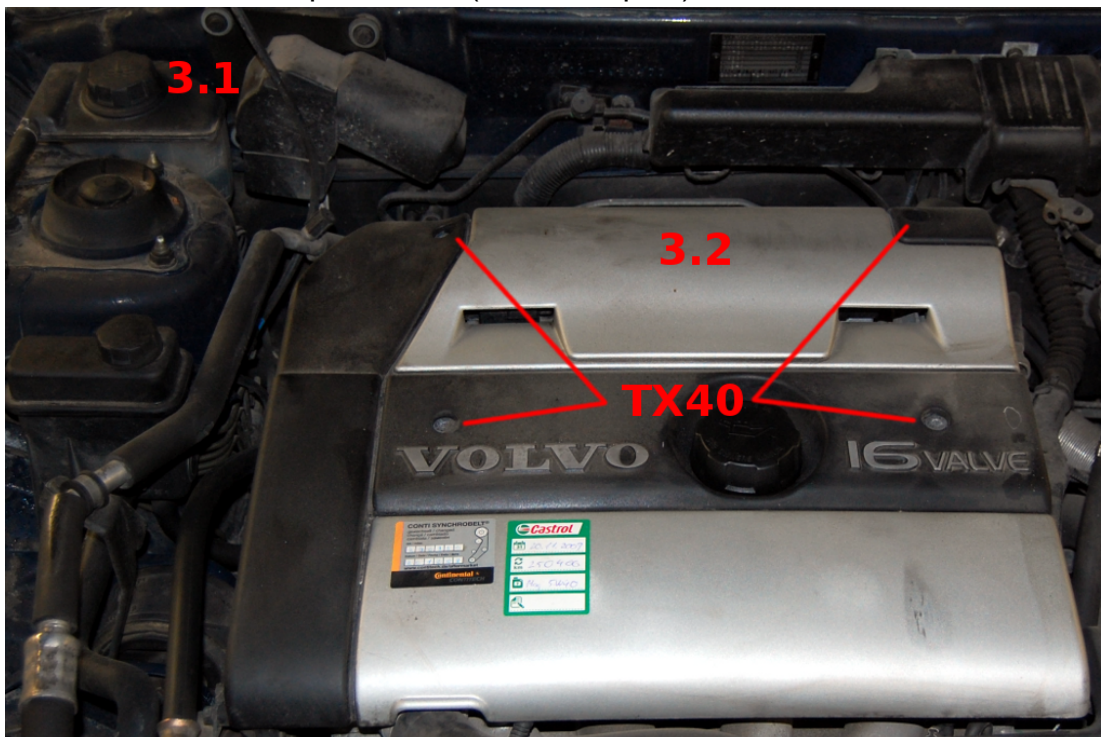
3.2. Eemalda mootori plastikkate (neli TX30 polti).

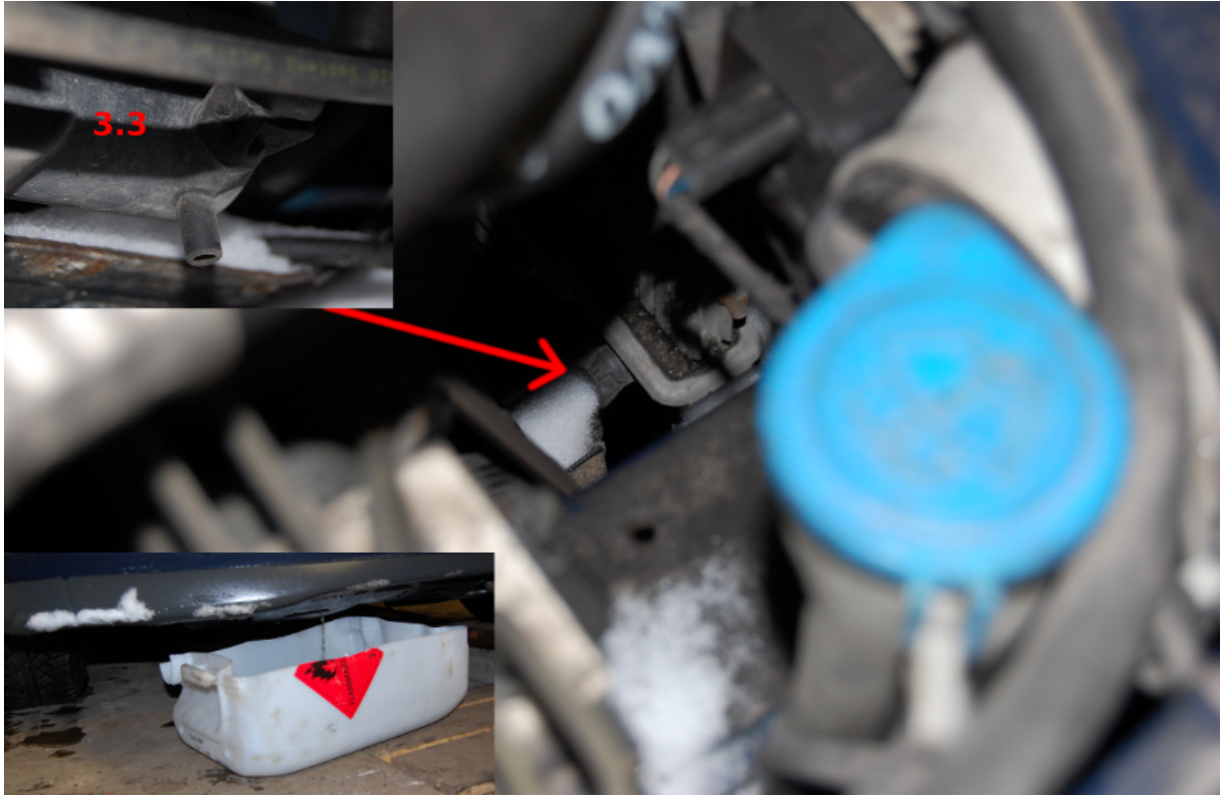
3.3. Keera lahti radiaatori kraan ja lase välja u 2l jahutusvedelikku (nii, et paisupaak ja ülemine lõdvik oleksid tühjad). Seejärel keera kraan kinni.

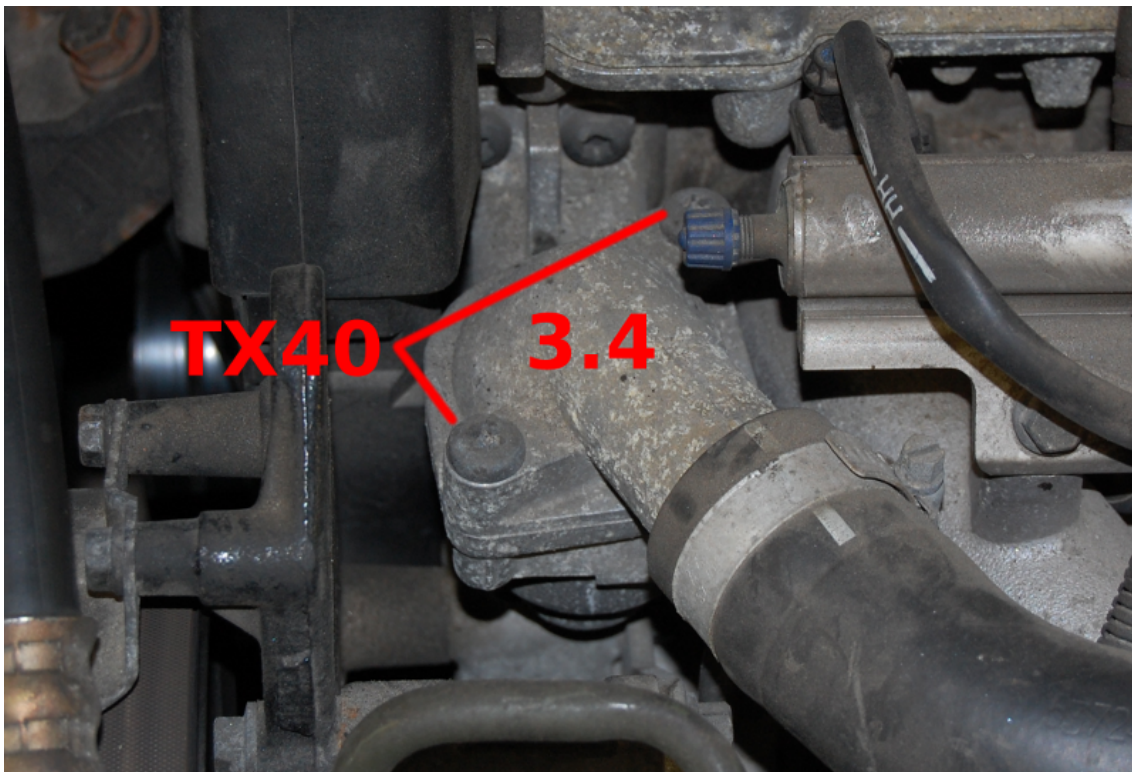
3.4. Aseta termostaadi korpuse kinnituspoltidele TX40 võti ja koputa haamriga peale (avamise lihtsustamiseks).

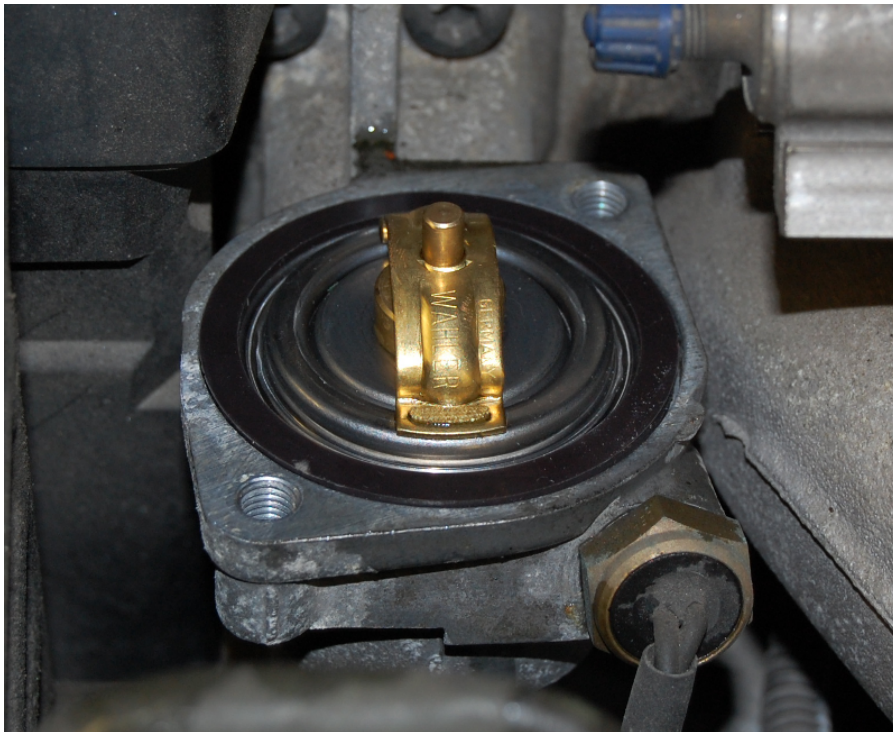
3.8. Paigalda uuele termostaadile tihend ja aseta termostaat oma kohale.
